# PON方式におけるトラブル事例と対策

光ブロードバンドサービスの普及に伴い、フレッツ光サービスの提供するトリプルプレイ（インターネット、IP電話、映像配信サービス）の需要が拡大し、設備も急速に増加しています。今回はPON（Passive Optical Network）方式による光アクセスシステム特有の故障事例として、異常発光ONU（Optical Network Unit）の故障事例と、映像配信サービス用の設備で発生した光コネクタ端面の溶融事例と対策について紹介します。

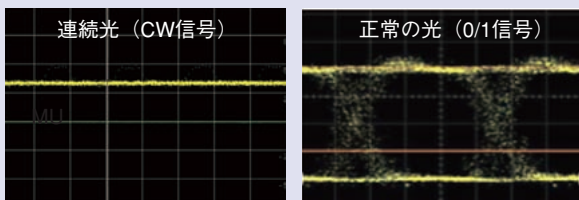
図2 故障ONUのCW信号と0/1信号の波形

撤去されたONUを調査した結果、当該ONUは電源を入れると常に1.31  $\mu\text{m}$ の連続光（CW信号）が+2 dBmのパワーで出力されており、この連続光が同一PON-IFパッケージ収容の他回線へ影響を与えていたことが分かりました。

また、本件とは別の同様の故障事例として、電源を入れ

ると常に1.31  $\mu\text{m}$ の正常の光（0/1信号）を送出し続ける場合もありました。これらの故障したONUのCW信号と0/1信号の波形を図2に示します。

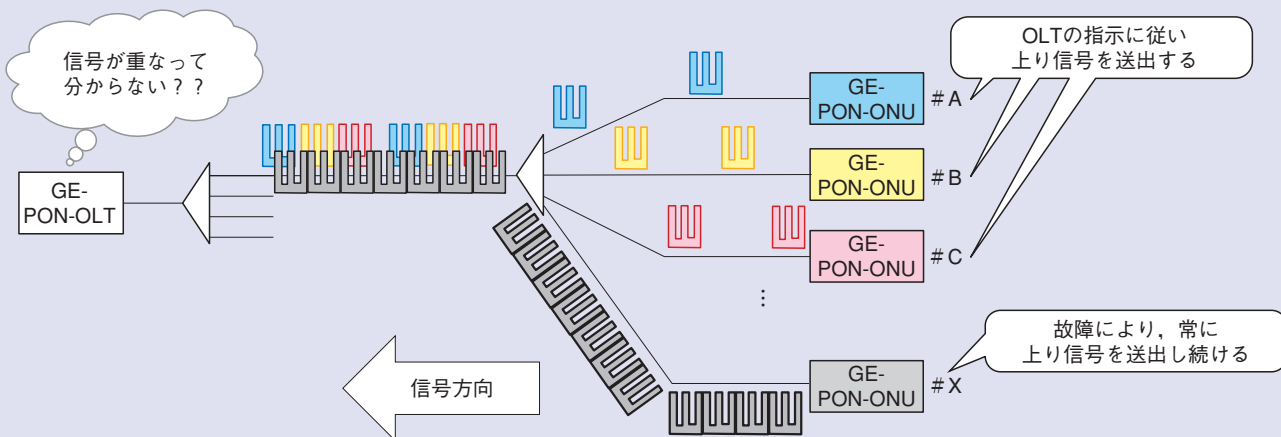
図3 異常発光ONUの上り信号

今回の故障原因は、当該ONUが故障によりOLTの制御を無視して上り信号（CW信号）を送出したため、同一PON-IFパッケージ収容の他回線の上り信号と重なってしまい、OLTが各ONUを識別できなくなり上り誤り率劣化やサービス断の警報が発生したことになります。イメージを図3に示します。

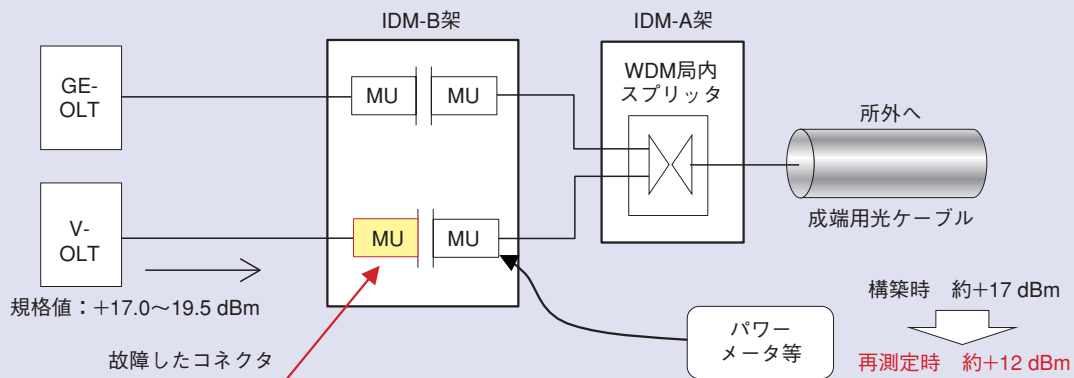
図6 コネクタ端面の溶融した設備構成例

映像配信サービス（フレッツ・テレビ）用のIDM-B架のMUコネクタ部において、所内装置（V-OLT）の構築時には、受光レベルで+17 dBmが確認されていましたが、IDM-A架へ接続する際に改めて測定したところ、+12 dBmとなり約5 dBの損失が発生した事例がありました。溶融した設備構成を図6に示します。当該MUコネクタ端面の清掃を実施しても状況が変わらないことから原因調査をしました。

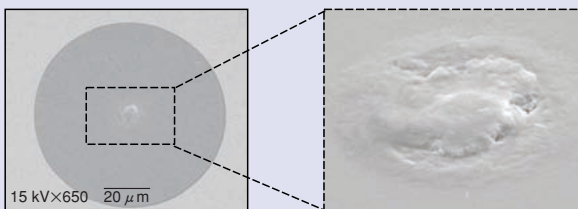
図7 SEMによる調査結果

光学特性を調査した結果、反射減衰量については正常なコネクタの開放端が約14 dB程度となるのに対して約39 dBと異常であることが分かりました。損失も約5 dB大きいことが分かりました。また、解体調査で走査線電子顕微鏡（SEM）を用いてコネクタ端面を詳細に調査したところ、コア部に溶融痕を確認しました（図7）。

V-OLT装置の光を入射させたMUコネクタの端面に手油、衣服（作業シャツ）、清掃用具（クリーナのゴム板部）、ホコリの各汚れを付着させて再現実験を行いました。実験したすべての場合でコア部が溶融し、損失も増加しました。そ

のうち手油、衣服による溶融痕が本事例に類似した結果となりました。よって、本事例の原因はV-OLT装置の非常に大きい光パワーがコネクタ汚れで熱に変換されコアのガラスを溶融させたためと推測します。

対策としてはコネクタの清掃を行い、コネクタ端面に汚れを付着させないことが重要です。接続前に専用クリーナを用いて光コネクタプラグおよびアダプタの清掃を必ず実施する必要があります(図8)。
