# ミリ波イメージング技術による コンクリート構造物診断

経年による老朽化や耐震偽装等によってコンクリート構造物の保守管理に対する関心が高まり、その劣化を診断する技術が世の中で必要とされています。本稿では、NTT独自のミリ波イメージング技術によって開発した、コンクリート表層クラック検知装置を紹介します。

NTTマイクロシステムインテグレーション研究所

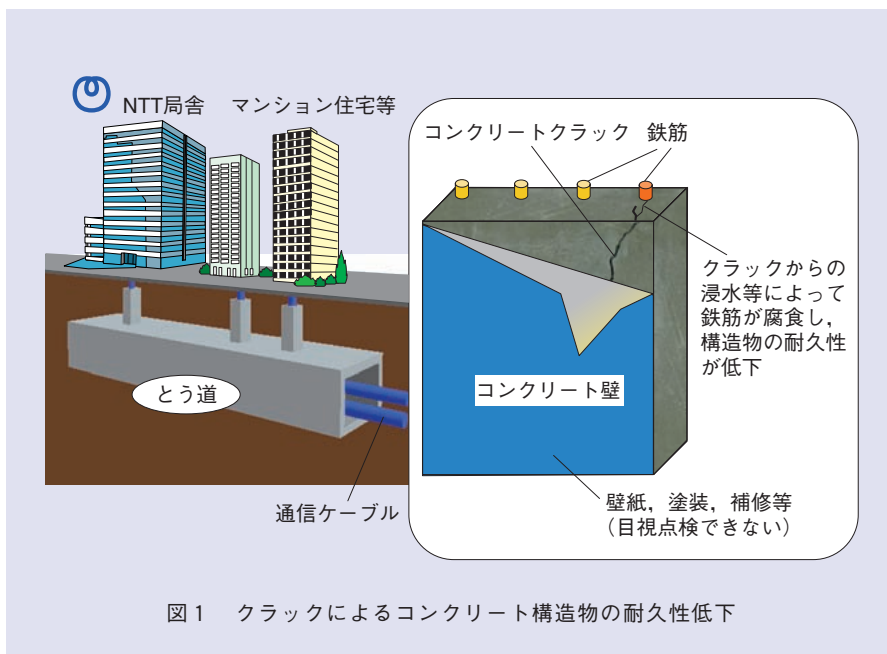
図1 クラックによるコンクリート構造物の耐久性低下

コンクリート表面のクラック（ひび割れ）検査が挙げられます。図1に示すように、建物やとう道等のコンクリート表面にクラックが発生すると、そこから水分等が入り込んで内部の鉄筋が腐食し、構造物の耐久性が著しく低下します。このような構造物の耐久性低下を未然に防ぐには、表面クラックの早期発見と補修が重要になります。

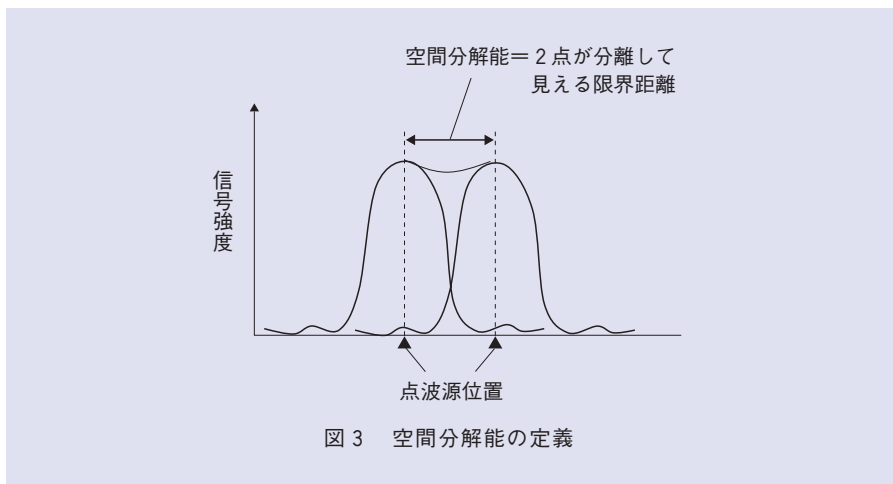
図3 空間分解能の定義

ミリ波イメージングによってクラックが検知可能である理由を、点波源を使って説明します。一般に、電波によるイメージングの空間分解能は波長オーダーとされています。空間分解能とは、同じ明るさの2つの点があったとき、それが2個に分離して見える限界距離のことです。図3のように、ある点波源から出た電波は無限小の1点として観測されず、波長程度の広がりを持った分布として観測されるため、点波源の位置が互いに接近していると、その2点を分離して観測することは困難になります。ゆえに、「波長より小さ

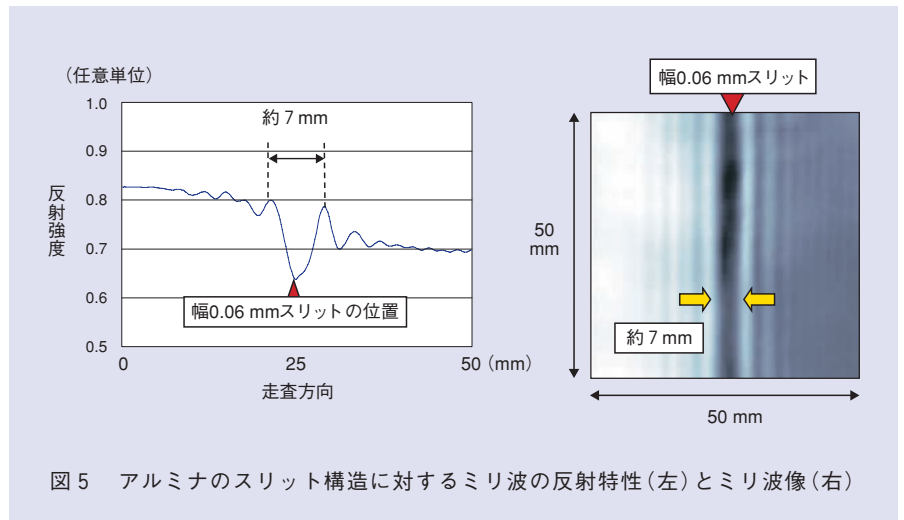
図5 アルミナのスリット構造に対するミリ波の反射特性(左)とミリ波像(右)

1つの実験結果を図5に示します。コンクリートに誘電率が近いアルミナの板を突き合わせて幅0.06 mmのスリットをつくり、ミリ波送受信器を使って反射強度分布を測定しました。ミリ波の波長は約4 mm、アルミナ板と送受信器の距離は10 mmです。結果のグラフと画像を見れば、幅0.06 mmのスリットは幅約7 mmの太さにボケた反射波の谷となって見えることが分かります。

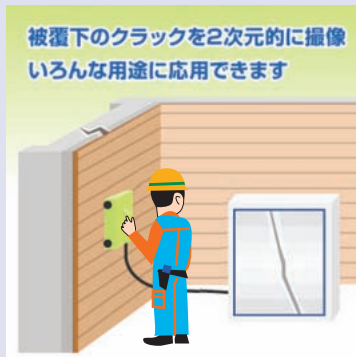
走査速度	約50 mm/s
描画時間	リアルタイム
最小検出幅	0.2~0.3 mm (被覆下)
サイズ、重量	W18×L24×H14 cm, 約3 kg

図7 クラックスキャンの装置仕様と使い方

クラックスキャンの仕様および使い方を図7に示します。現場の作業員が本体を手を持ってターゲット面を走査
