# アクセス系設備の生物被害対策 ——忌避テープの展開

通信サービスを支えているアクセス系設備は、全国各地に広く張り巡らされており、そのほとんどが屋外環境下に置かれています。そのため、自然の中で暮らす生物によって引き起こされる故障が毎年発生しています。今回は、NTT東日本技術協力センタに全国各地から問合せが多数寄せられているアリ等の昆虫による被害の特徴と対策を紹介します。

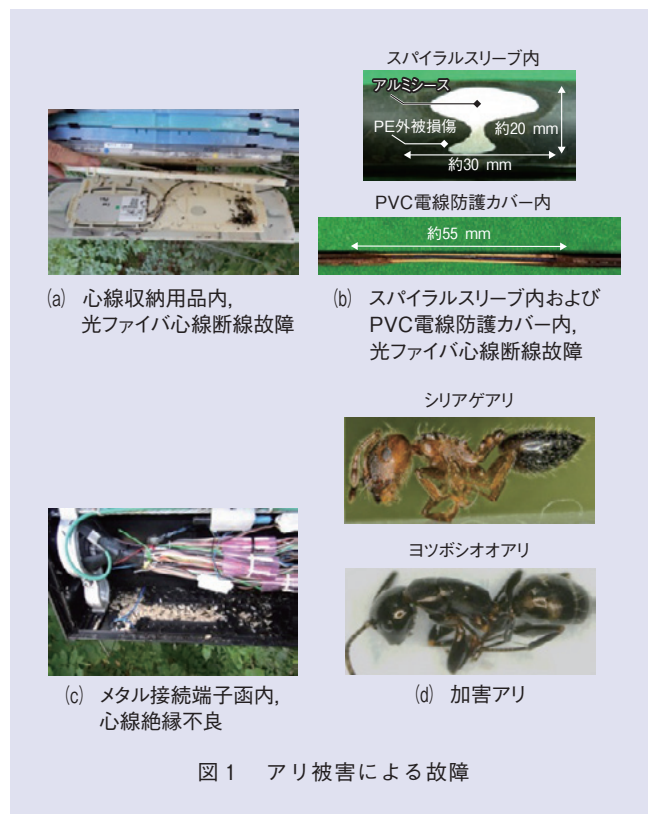
アクセス系架空設備でのアリ被害は、主に光クロージャ内の心線収納用品に収納されている光ファイバ心線をかじることにより発生する断線故障でした（図1(a)）。そのほかにも、スパイラルスリーブ内やPVC電線防護カバー内でも、光ケーブル・光ドロップの外被から心線部までかじり、断線故障を引き起こしています（図1(b)）。また、メタル接続端子函内では心線の外被をかじり、蟻酸（アリが仲間を誘導する際のマーキングおよび敵を攻撃する際に分泌する強酸性の成分）の影響により、心線どうしが接触し、絶縁不良を起こします（図1(c)）。これまでの調査結果から、これらのアリ被害は、身体的特徴から「シリアゲアリ」「ヨツボシオオアリ」（図1(d)）によるものと推定されました。これらのアリは樹上営巣性で、自然界ではシイ、カシなど照葉樹

「忌避テープ」は、シートの半面に接触型忌避剤が施されたテープです（図2(a)）。忌避剤の主成分はピレスロイド系の薬剤で、昆虫の皮膚や口から入ることで神経に作用し不快感を与えるため、昆虫はシートの忌避面を

実際の施工では、光クロージャの場合、スリーブかん合部の隙間などから昆虫が侵入するため、「忌避テープ」をスリーブの内側縁の両側および内側上板部に貼付して侵入を防ぎます（図2(b)）。スパイラルスリーブではピッチ間の隙間から、PVC電線防護カバーではPVC保護テープで抑え巻きした個所のクセ隙間などから侵入して営巣します。そこで、スパイラル状にした「忌避テープ」をケーブルに巻き付け、その上からスパイラルスリーブおよびPVC電線防護カバーを取り付けます（図2(c)）。メタル接続端子函では、カバーの隙間や側壁などから侵入し、底板に営巣するため底板や側壁などに貼付します（図2(d)）。

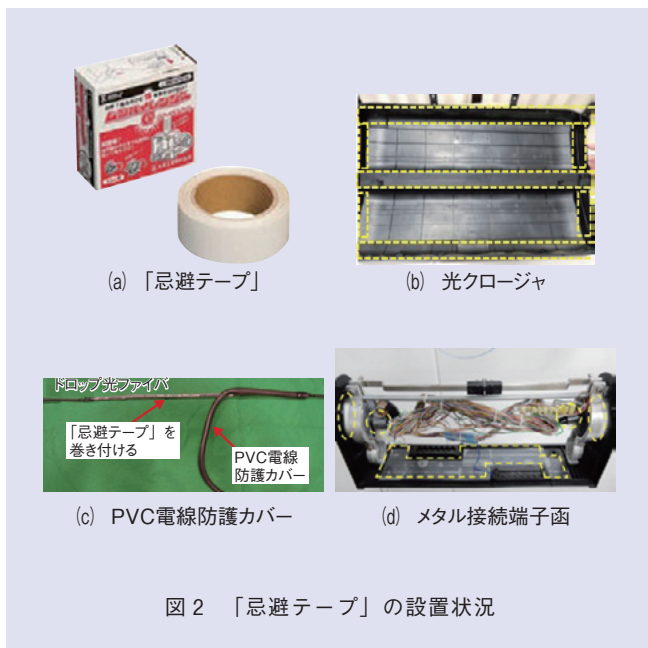
RSBM-Fの定期点検で蓄電池収納部にアリの侵入と営巣が確認されました（図3(a)）。営巣により、極度な温度変化による蓄電池の寿命劣化を防ぐ（断熱）ための発泡スチロール製の蓄電池保温ケースが損傷しました。調査の結果、基礎台と蓄電池収納部裏の隙間からアリが侵入していることを確認しました。対策として、侵入経路およびアリが営巣する蓄電池保温ケースの側面等に「忌避テープ」を設置しました（図3(b)）。現在経過観察中

(a) RSBM-F (屋外設置型)の被害状況

(b) RSBM-F (屋外設置型)「忌避テープ」設置状況

ですが、現在のところアリの営巣は確認されていません(設置後約3カ月)。

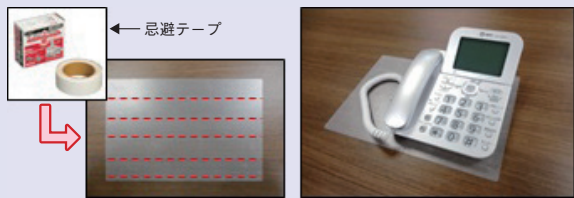
図3 「忌避テープ」の対策事例

(c) 電話機への「忌避テープ」対策

飲食店内に設置されている電話機内部にゴキブリが侵入し、故障が発生しました。保守部門にて機器の取替えを行いました。同じお客さま宅にて、定期的(3カ月に1回程度)に同様の故障が発生しており、その都度、機器の取替えを行っていました。侵入したゴキブリの体長は4mm程度であり、体色は全体的に焦げ茶色で、背中部の色が薄くなっている特徴からチャバネゴキブリであると推定されます<sup>(2)</sup>。調査の結果、ゴキブリは電話機裏側底面部の隙間から内部に侵入したと推測しました。電話機内部へのゴキブリの侵入を防ぐため、「忌避テープ」をプラスチック製の薄い板に貼付し、シート状に加工した対策品を作製し、電話機の下に敷くことにより

た(図3(c))。これにより、ゴキブリを電話機周辺で遮断することができ、電話機への侵入を防ぐことができると考えています。
